# Das Haus Boxlohe 5

Gelungene Denkmalpflege  
mit wegweisender  
Energiebilanz

# Das Haus Boxlohe 5:

nach seiner Sanierung ein Musterbeispiel für gelungene Denkmalpflege mit hoher Energieeffizienz

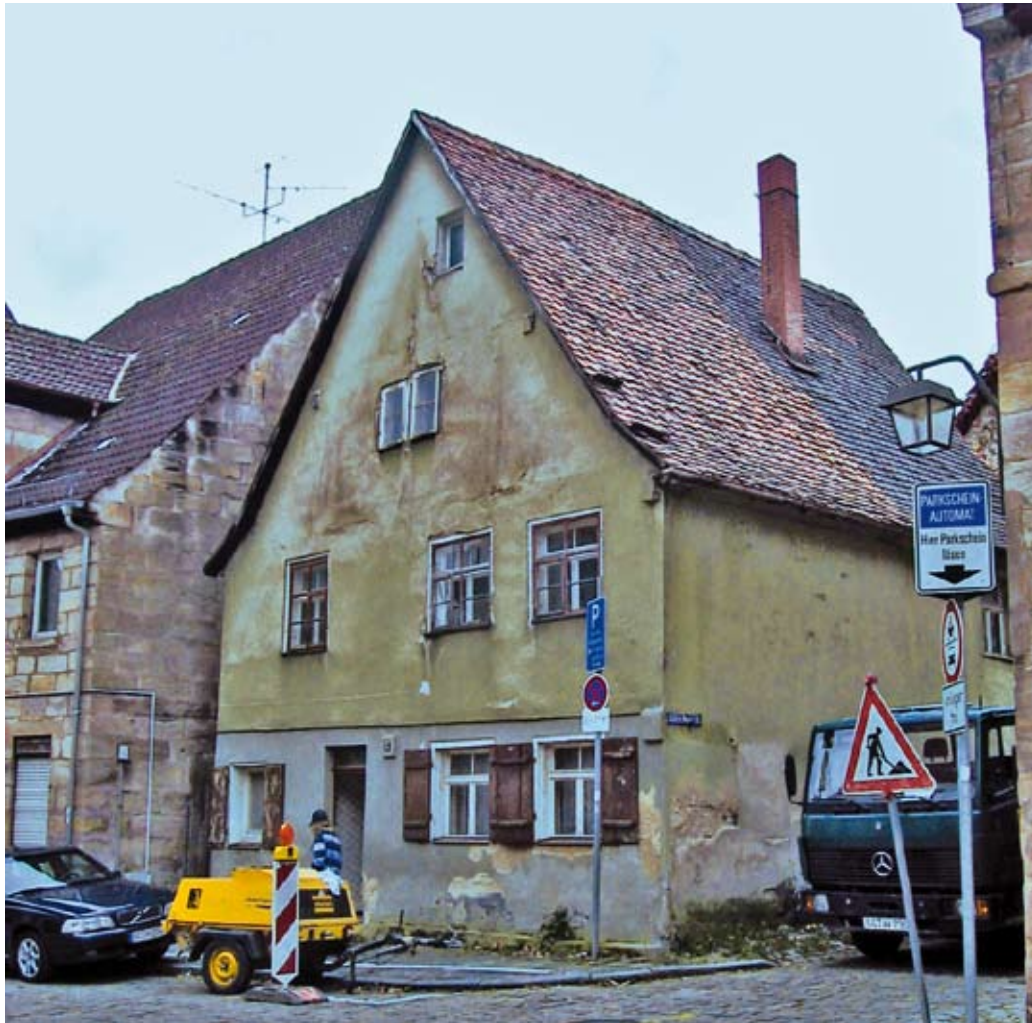
▲ Der Zustand des Hauses zu Beginn der Baumaßnahmen. Deutlich sind Durchfeuchtungen des Fassadenputzes zu erkennen, die auf gravierende Schäden in der Dachkonstruktion hingewiesen haben.

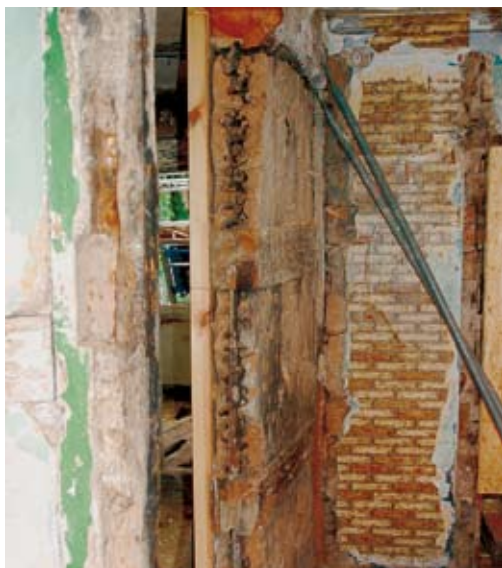
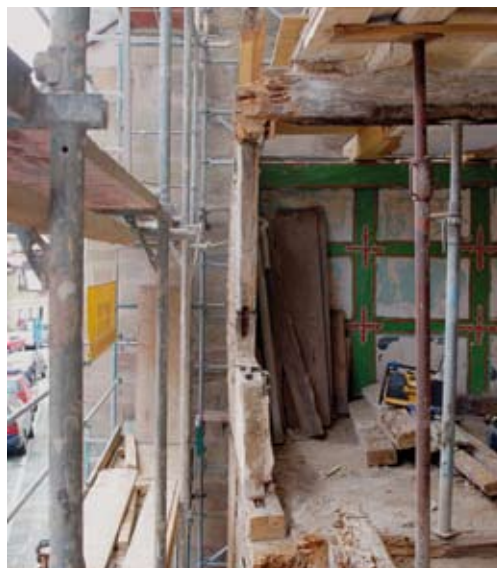
◀ Viele Schäden an der Konstruktion der Wände der Fassade konnten erst nach der Abtragung des Putzes begutachtet und bewertet werden.

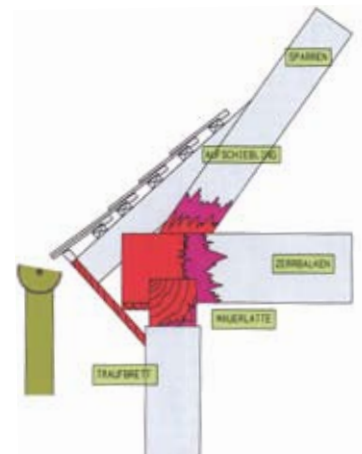
▲ Schäden an den Balken der Traufe: Rote Bereiche waren vollständig zerstört, magentafarbene Bereiche sind stark substanzuell geschädigt (aus dem statischen Aufmaß).

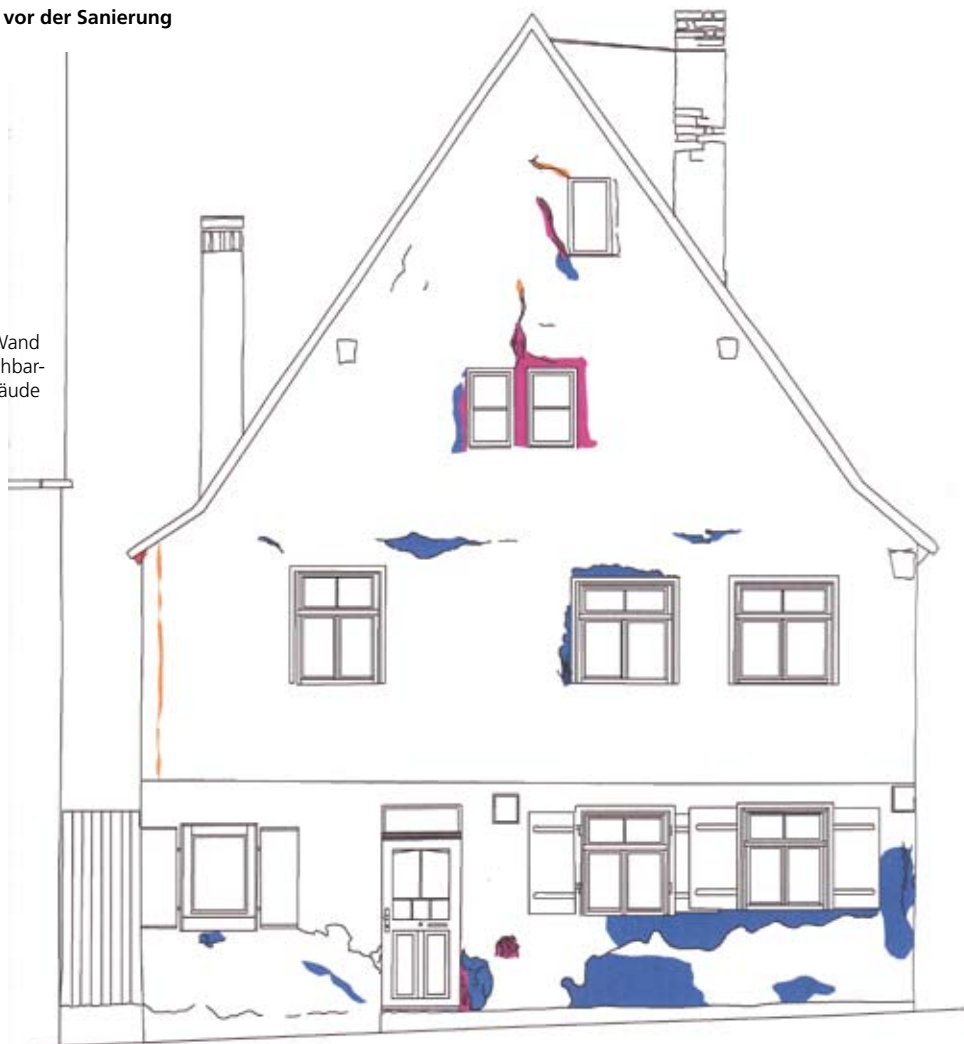
Fassade  
Außenseite

Massive Außenwand-  
schäden im Bereich der  
Außenfassade mit einer  
Schadenstiefe von einigen  
Zentimetern

Rissbildung an der  
westlichen Gebäudekante  
aufgrund zerstörter  
Zerrbalkenenden an der  
östlichen Traufseite

Außenabplatzungen  
bis auf den Putzträger

Rissbildungen infolge  
starker Mauerfeuchte

Starke Feuchteschäden im  
Sockelbereich infolge auf-  
steigender Wandfeuchte

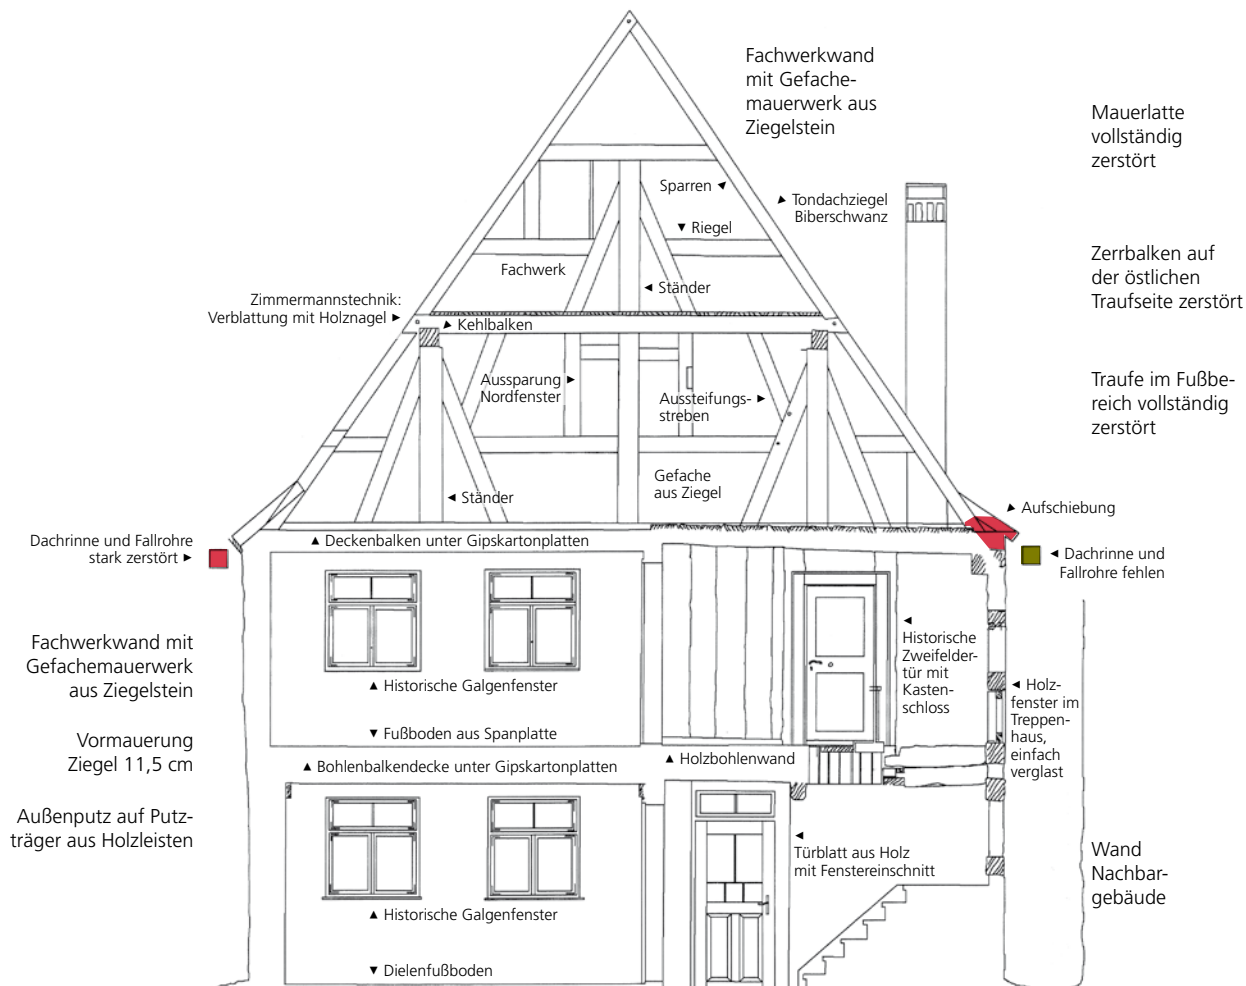
Fassade  
Innenseite

Mauerlatte  
vollständig  
zerstört

Zerrbalken auf  
der östlichen  
Traufseite zerstört

Traufe im Fußbe-  
reich vollständig  
zerstört

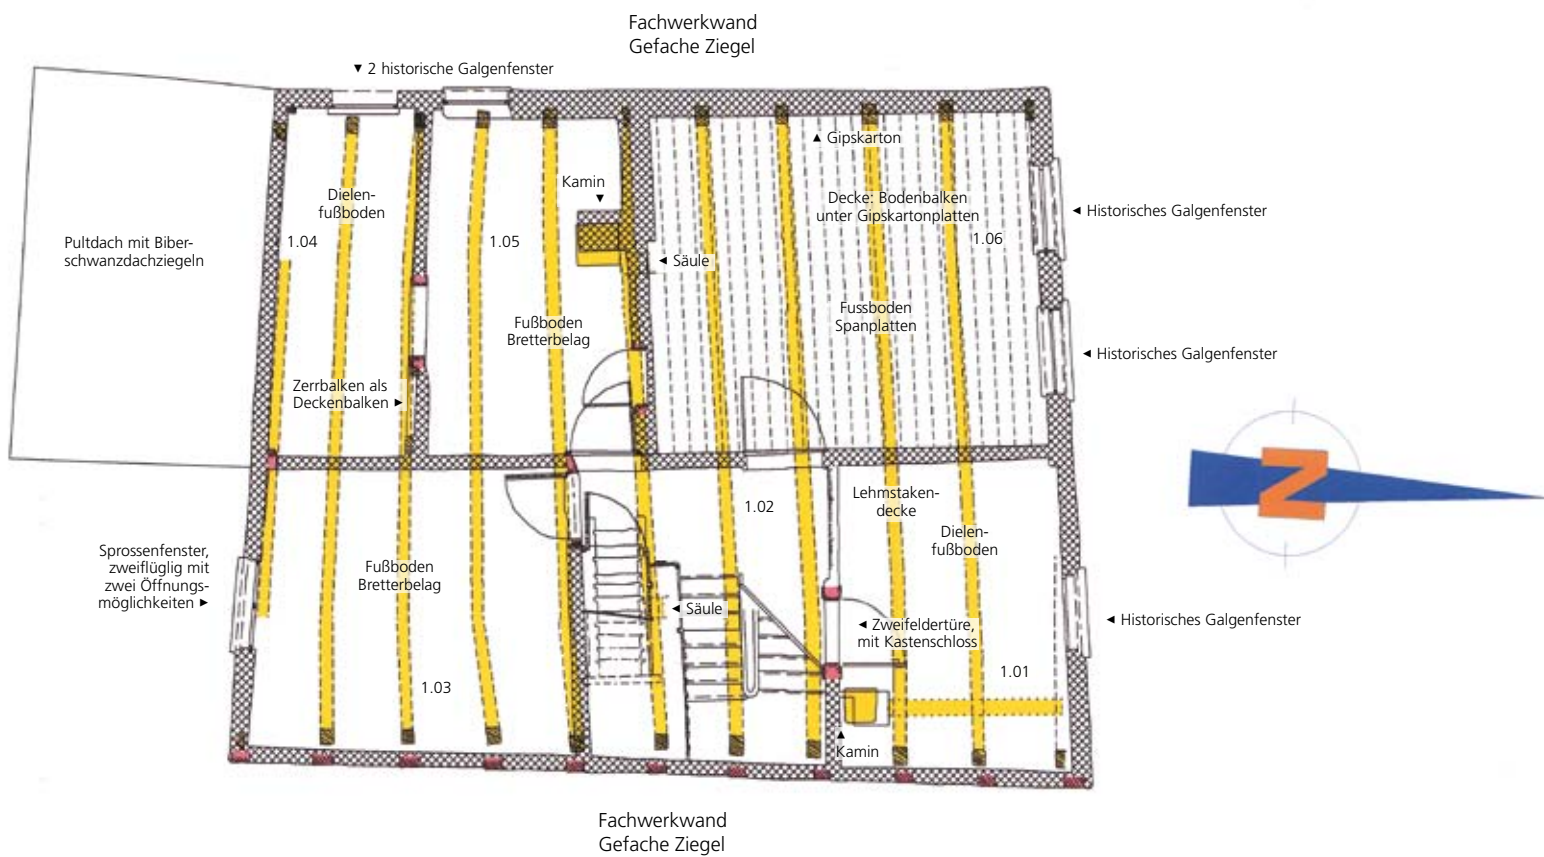
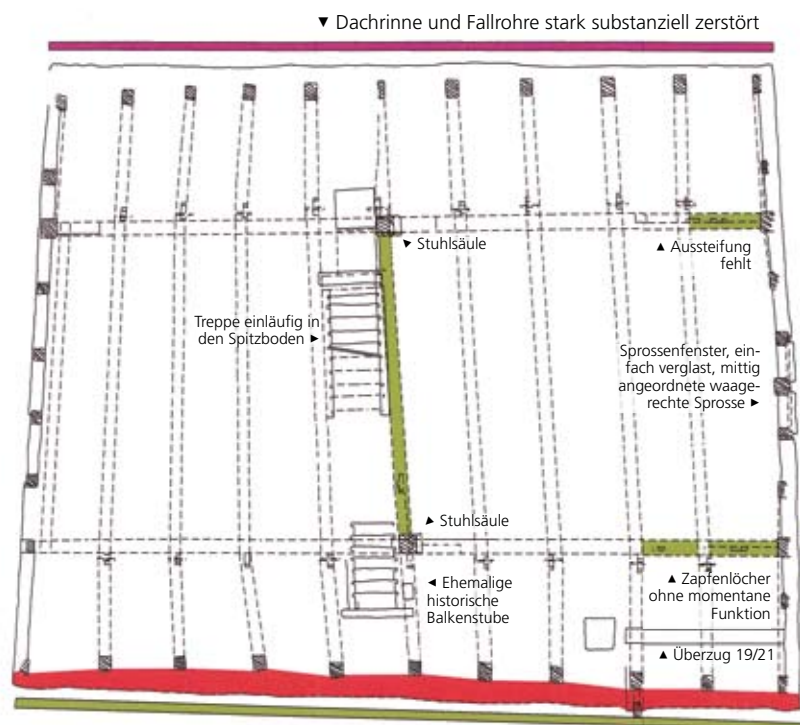
Grundriss/Balkenlage  
 Dachgeschoss

Dachrinne und Fallrohre fehlen ▲  
 Mauerlatte komplett zerstört ▲  
 Sparrenfußende komplett zerstört ▲  
 Zerrbalkenende komplett zerstört ▲
