# Das Haus Boxlohe 5

Gelungene Denkmalpflege  
mit wegweisender  
Energiebilanz

# Das Haus Boxlohe 5:

nach seiner Sanierung ein Musterbeispiel für gelungene Denkmalpflege mit hoher Energieeffizienz

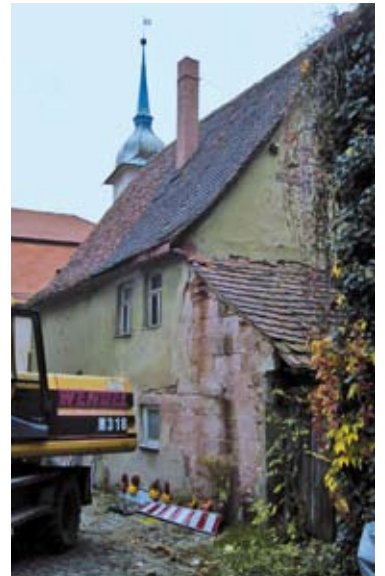
▲ Blick aus der Südlichen Mauerstraße: Die Rückseite des Hauses im Bereich der ehemaligen Rauchkuchel mit einem offenen Schuppen im Hinterhof.

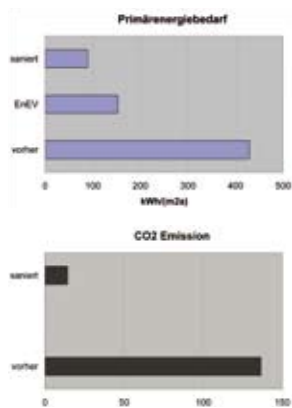
▲ Grafische Darstellung der für das Haus Boxlohe 5 ermittelten Energiebedarfs- und Emissionswerte im Vergleich zur Energieeinsparverordnung (EnEV): In diesem Haus kann besonders sparsam mit Energie umgegangen werden.

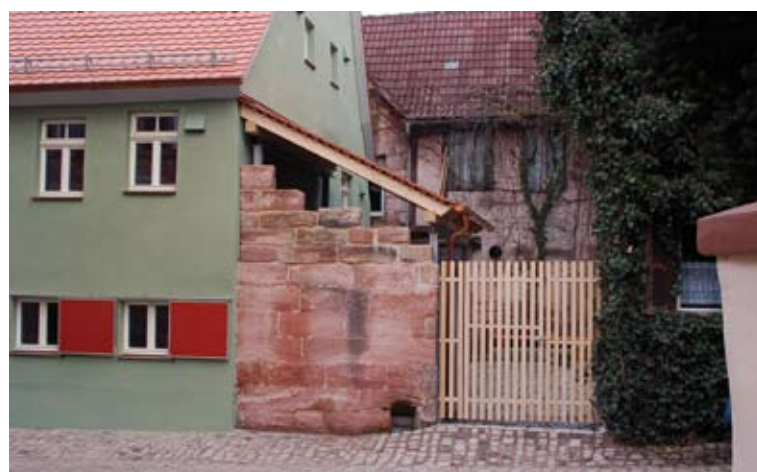
▲ Ansicht des Hauses von der Franzosenkirche aus: Deutlich ist zu erkennen, wie wenig Platz zwischen Haus und Grundstücksgrenzen vorhanden ist. Die Wärmedämmung konnte auch deshalb eine bestimmte Dicke nicht überschreiten.
